Università degli Studi di Urbino
Comune di Senigallia

PIANO DI CONSERVAZIONE E VALORIZZAZIONE DEL SISTEMA DELLE MURA DELLA CITTÀ DI SENIGALLIA

Studi geologico-tecnici per la caratterizzazione
materica e cronologica dei corpi di fabbrica
diacroni, definizione del comportamento dei
substrati fondali e tecniche di restauro
conservativo

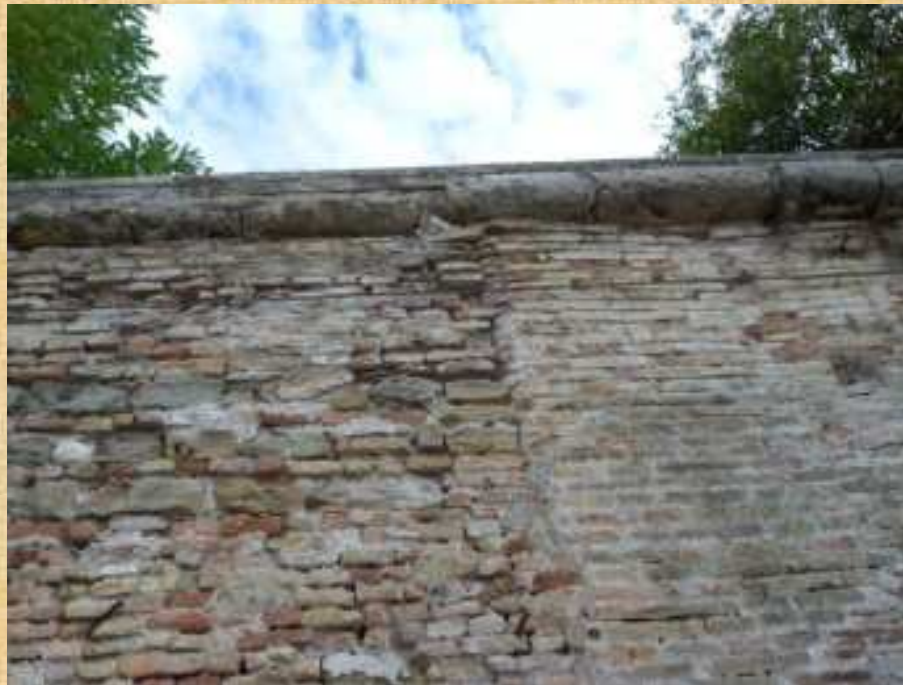
Le malte rappresentano l'elemento di debolezza dell'intera struttura muraria: fungono da legante, ma sono anche gli elementi più facilmente alterabili.

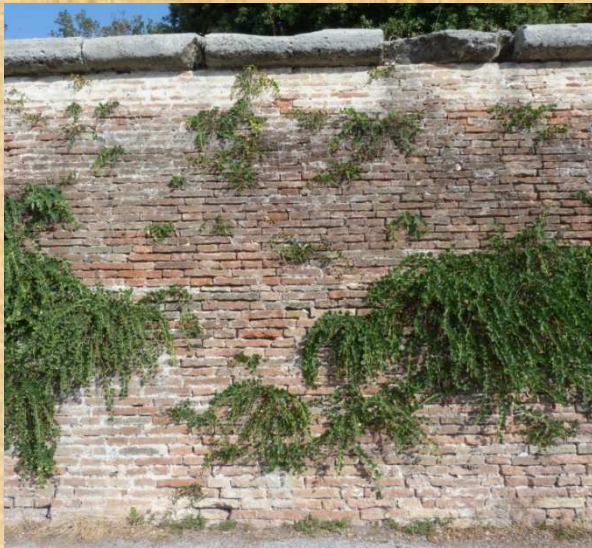
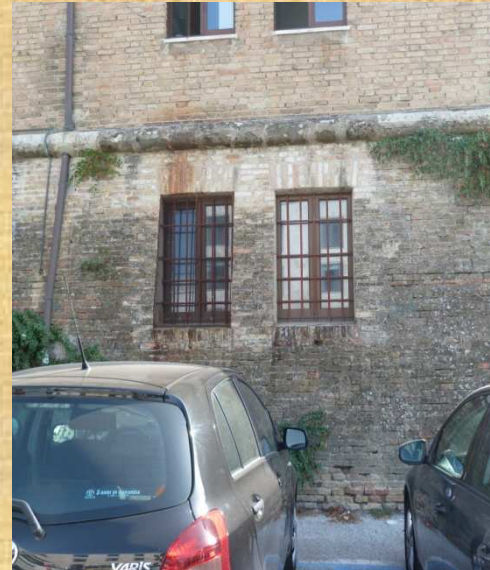
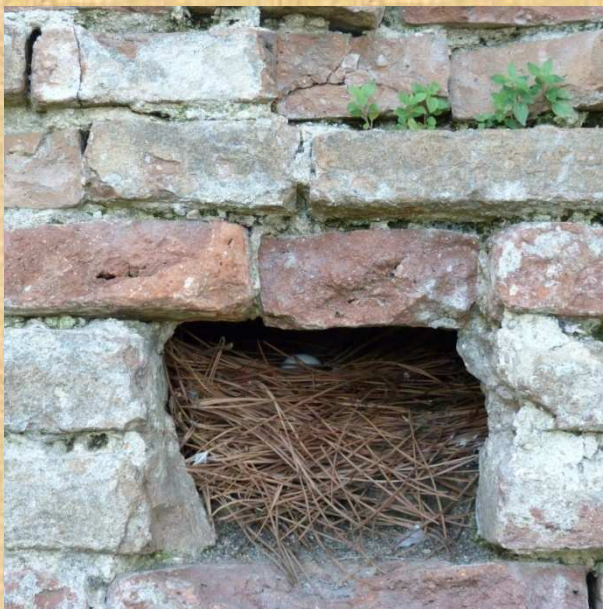
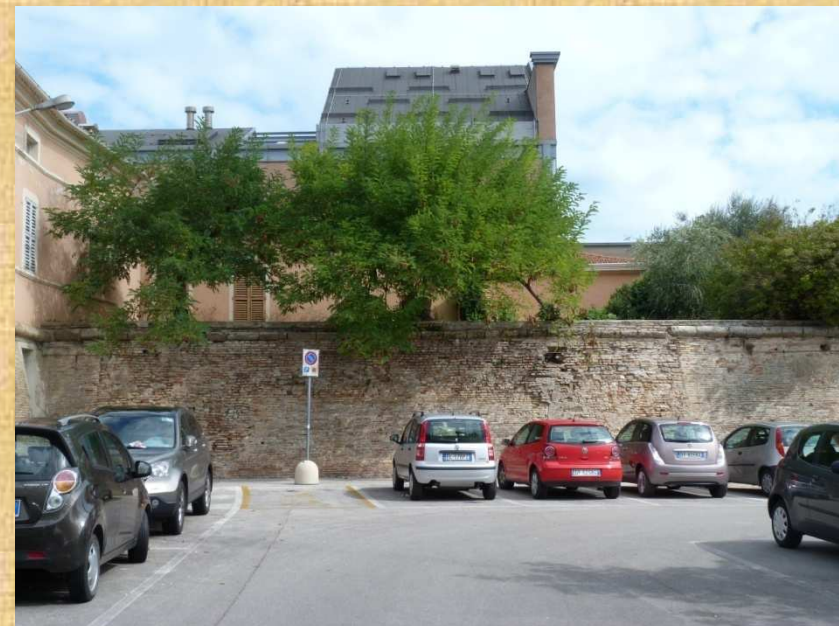
- Tessitura predominante del paramento: Gotica
- Stato di conservazione mura: **Scadente** - si evidenzia una spinta decarbonatazione delle malte di connessione, con evoluzione del degrado aggravato dagli inquinanti emessi dal traffico veicolare e dagli *spray* marini, con perdita di coerenza della muratura, che si manifesta anche in set di fratture anche persistenti e secanti che favoriscono le infiltrazioni delle acque meteoriche; sia sulle discontinuità sia sui prodotti di alterazione si impostano piante infestanti, erbacee e arbustive, raramente arboree.

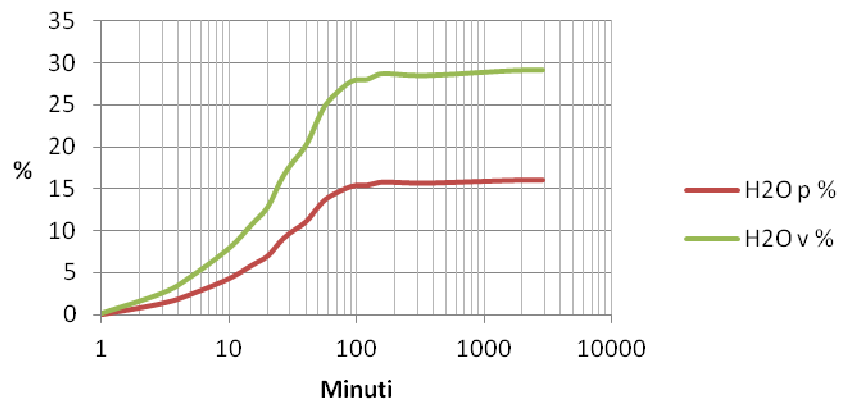
Campione P15g

Determinazione della quantità d'acqua assorbita per unità di superficie, in funzione del tempo, a pressione e temperatura ambiente, da un campione avente la superficie di base in contatto con acqua tramite apposite carte da filtro.
