Università degli Studi di Urbino
Comune di Senigallia

PIANO DI CONSERVAZIONE E VALORIZZAZIONE DEL SISTEMA DELLE MURA DELLA CITTÀ DI SENIGALLIA

Studi geologico-tecnici per la caratterizzazione
materica e cronologica dei corpi di fabbrica
diacroni, definizione del comportamento dei
substrati fondali e tecniche di restauro
conservativo

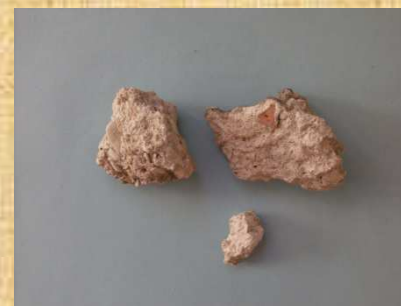
- Prelievo **malte** strutturali e/o di riempimento dei giunti (elemento di debolezza)

Le malte rappresentano l'elemento di debolezza dell'intera struttura muraria: fungono da legante, ma sono anche gli elementi più facilmente alterabili.

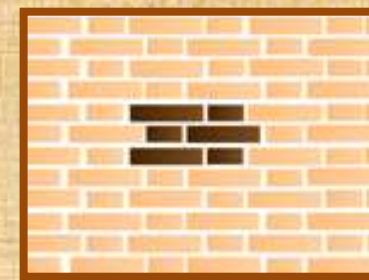
- Valutazione dello stato di conservazione delle Mura e descrizione delle tessiture

- Tessitura predominante del paramento: Gotica
- Stato di conservazione mura: **Scadente** - si evidenzia una spinta decarbonatazione delle malte di connessione, con evoluzione del degrado aggravato dagli inquinanti emessi dal traffico veicolare e dagli *spray* marini, con perdita di coerenza della muratura, che si manifesta anche in set di fratture anche persistenti e secanti che favoriscono le infiltrazioni delle acque meteoriche; sia sulle discontinuità sia sui prodotti di alterazione si impostano piante infestanti, erbacee e arbustive, raramente arboree.
